PROCJENA VRIJEDNOSTI

RASANT komunalno vozilo, RASIPAČ PIJESKA , DASKA ZA SNIJEG

Naručitelj : KOMBEL d.o.o.
Radnička 1b
31551 Belišće
OIB: 24110100646

Broj predmeta : 20230003

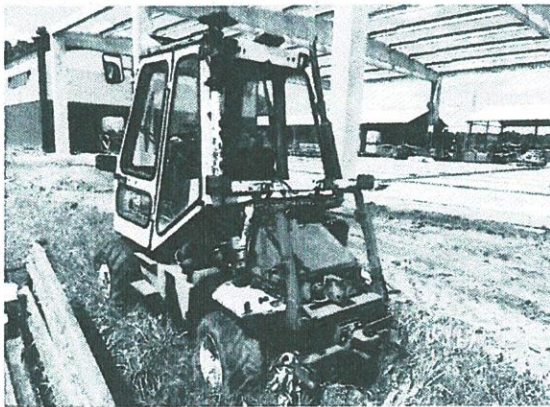
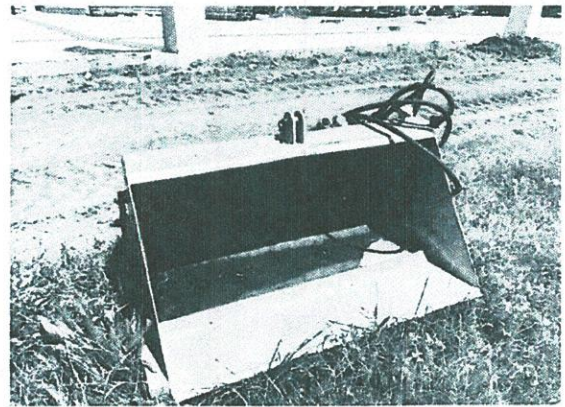
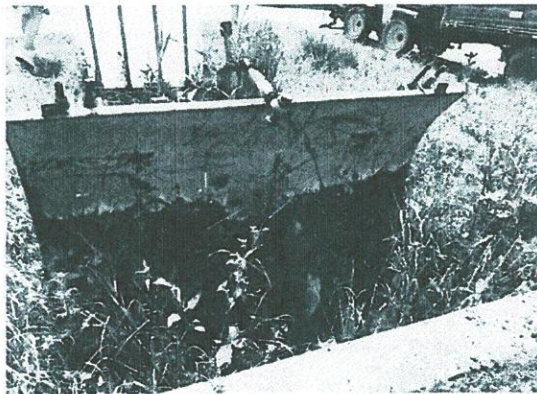
IZVANA: Ispod prosječno, stroj je jače uprljan
Na bojanim djelovima se vidi dobro uznapredovala korozija
Potrebna rastavljanje pregled i bojanje čitavog radnog stroja
Radni stroj nije u funkciji od 24.05.2022. kada je odjavljen
Radni motor u funkciji (pali) hidrauličke elemente potrebno pregledati
Rasipač uredan , daska sa uznapredovalom korozijom

1. Čitav radni stroj potrebno rastaviti i obojati – uznapredovala korzija
2. Kabina i unutrašnjost radnog stroja jače uprljana – potrebno kemijsko čišćenje kabine
3. Stakla na radnom stroju ispravna bez oštećenja
4. Tri pneumatika ispravna jedan potrebno zamjeniti
5. Rasipač pjeska i soli u ispravnom stanju prosječan za starost
6. Daska za snijeg ispravna sa vidljivom uznapredovalom korozijom potrebno bojanje
